秋田南西地域における泥岩の力学特性

Mechanical Properties of the Mudstone in the Southwest
Area of Akita Prefecture.

At Iwaki-cho(southwest area of Akita Prefecture), a slope failure occurred at a rock cut site for a highway. We investigated its geological structure, physical and mechanical properties, and weathering characteristic.

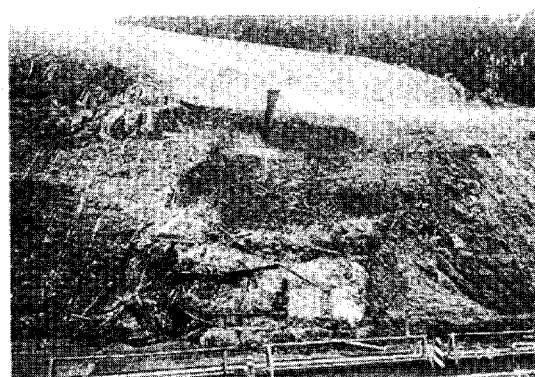
(b) 斜面崩壊

図3に図2で示した（a）、（b）地点の露頭を示す。図3（a）は今回の調査・研究地域であり、道路拡幅のため、西側斜面を開発する予定である。この断崖は、周囲の岩盤に比較し硬いシルト岩からなり、顕著な崩壊の跡は見あたらない。また、図3（b）は、新たに開発された二古－亀田線のバイパス道であり、開発後1年程度（2000年）で斜面崩壊した現場である。この法面では、開発によって露出した泥岩層が、雨水の影響によって、短期間に風化（スレーキングなど）している。

図3(b)に示した泥岩斜面の崩壊事例では、法面勾配は 45° 程度もあることから、施工から1年程度の短期間の風化で法面が崩壊したことも理解できる。

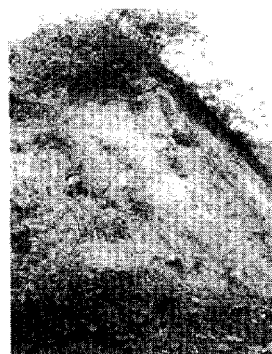
(a) 調査露頭

拡幅工事によって切出される図3 (a) の露頭で、どのような開発の場合に崩壊が発生するのか、露頭の開発条件などについて検討をおこなった。

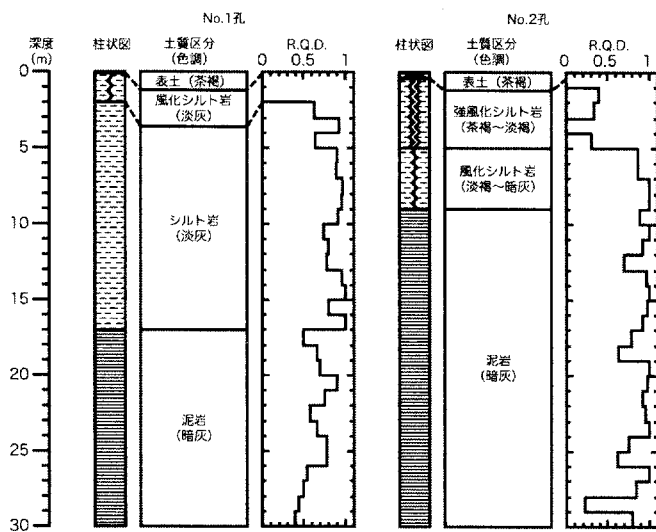
図5 ボーリング柱状図

図4に先の図3 (a) の露頭におけるボーリング位置を示す。露頭下部の●はNo.1孔、露頭上部の○はNo.2孔を示している。次に、図5にNo.1孔およびNo.2孔におけるボーリング柱状図およびRQDを示す。No.1孔では、数cmの表土の下に深度17mまで風化シルト岩およびシルト岩層で、それ以深は泥岩層となっている。RQDは、シルト岩層では70～100%と大きい、泥岩層では40～70%と小さく、とくに26m以深で小さい傾向になることがわかる。また、No.2孔では、数十cmの表土の下に深度9mまで強風化シルト岩および風化シルト岩層で、それ以深は泥岩層となっている。RQDは、風化シルト岩層および泥岩層で大きな違いはなく、ほぼ60～100%の間に分布している。

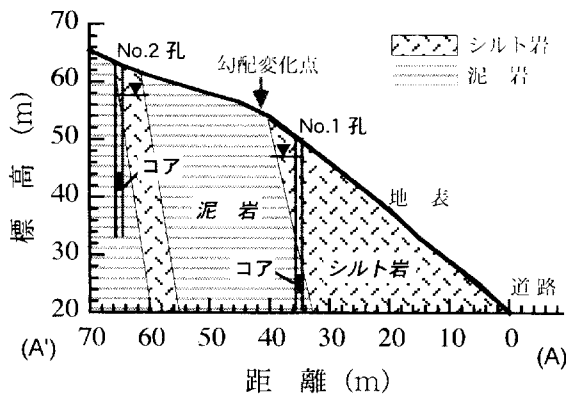
図6 露頭断面図

次に、図6は、図4の(A)および(A')間の地質断面を露頭の調査をもとに推定したものである。図より、露頭の勾配はNo.1孔の少し上部で変化しており、勾配変化点の上部で約20°、下部で約40°である。また、地層は約80°東へ傾斜しており、シルト岩と泥

岩の互層となっている。道路から勾配変化点まで上部シルト岩層、次に上部泥岩層、その下に下部シルト岩層を挟んで下部泥岩層が続いている。ただし、上部泥岩層と下部シルト岩層の境界位置は推定である。

ボーリング孔内の水位は、図中に▼で示しており、No.1孔およびNo.2孔とも表層より3～4m下のあたりにある。

ここで、道路拡幅のため露頭を切り取ると、道路側のシルト岩層はほとんど掘削され、一部に下部シルト岩を挟んだ泥岩層が法面となることが予想される。よって、上・下部の泥岩層による法面の安定性を検討するため、図中に示したボーリング孔の位置からそれぞれの泥岩を採取し、これら泥岩の物理的および力学的性質を検討した。

本露頭では、露頭下方の急傾斜斜面を形成する強固なシルト岩層が擁壁となって、下部泥岩層など風化した地層を支えていると推察される。よって、上

部シルト岩層を除去し、泥岩層のみで斜面を形成させた場合、自然状態での風化過程を考慮すると、将来的には安定な斜面の傾斜角は 20° 以下と予測される。

今回の露頭の切取りにあたって、上部シルト岩層をすべて切取り、泥岩層のみで山頂まで傾斜角 $20\sim 25^{\circ}$ の法面を施工することは、多大なコストが必要となるため現実的でない。

実際には、上部シルト岩層の勾配を多少大きくしても、できるだけ上方までこの層を残すことができれば、これまでのような擁壁効果が可能となる。また、法面の勾配を均一とせず、地層によって変更し、上方の泥岩層では斜面勾配を 20° 程度に施工することが必要である。

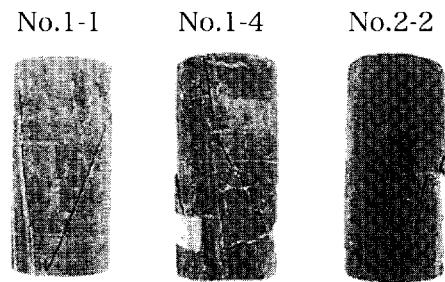
図7 試験片の破壊状態

図7に一軸圧縮試験後の泥岩試験片を示す。圧縮試験では、ボーリング軸方向に載荷した。上部泥岩層の試験片No.1-1およびNo.1-4は、表面が暗灰色から黄褐色に変色しており、70～80°に傾斜した層理がみられる。圧縮破壊によるき裂は、この層理に沿って発達しやすく、明確な破断面が形成されている。これに対し、下部泥岩層の試験片No.2-2は、暗灰色のままで明瞭な層理も見られず、圧縮過程において、き裂は発達するが明確な破断面は形成されない。

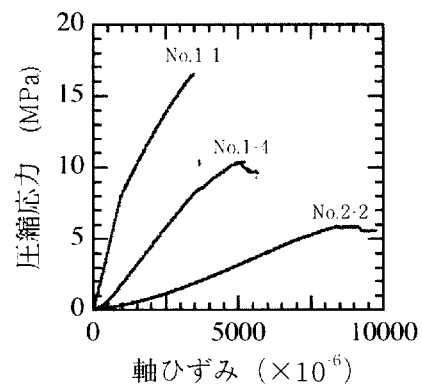
図8 試験片の応力-ひずみ線図

図8に先の試験片の応力と軸ひずみの関係を示す。No.1-1は脆性的に破壊し、強度もヤング率も3者の中で最も大きい。No.1-4も脆性的に破壊しているが、強度、ヤング率ともにNo.1-1より40%程度小さい。また、No.2-2は強度、ヤング率ともに小さくNo.1-1の1/3程度であるだけでなく、明瞭な強度点

が見られずに延性的に破壊することがわかった。

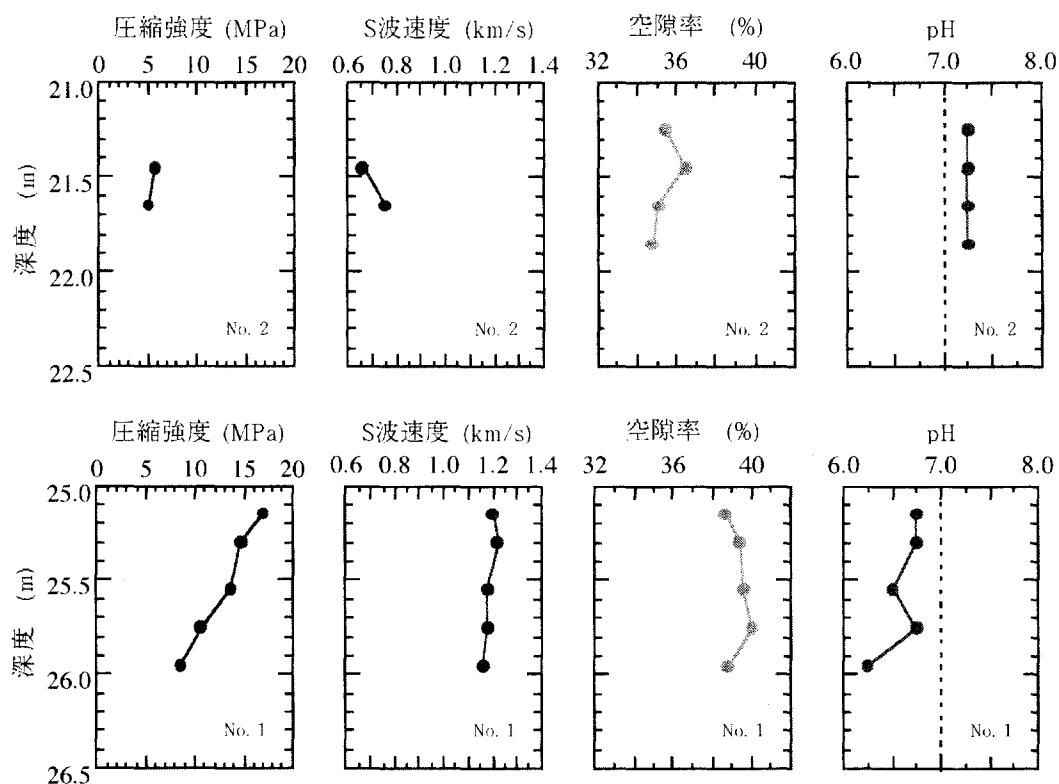
図9 ボーリング深度と各物性値

図9は、No.1孔およびNo.2孔の各泥岩試料について、一軸圧縮強度、S波速度、空隙率、試料の新鮮な表面（切断面）のpHを測定し、試料の深度と各測定値との関係をボーリング孔ごとに示したものである。なお、岩石のpH測定にあたっては、試料を水で飽和させたのち、乾燥が進み難い室内で数時間放置し、表面を湿らせた試料に直接pH試験紙を押し当てて測定した。また、No.2孔の試料は軟弱でき裂が多く、円柱試験片が作製しにくかったため、一軸圧縮強度とS波速度のデータは2つとなった。図より、No.1孔の上部泥岩層では、1mの区間において、深くなるにしたがい、一軸圧縮強度が低下する傾向が見られる。また、S波速度と空隙率はあまり変化しないが、pHは深度にしたがって低下することがわかった。さらに、No.1孔では、図5のRQDが示すように、26m以下の深度からは、コアに多くのき裂が発達し、棒状のコアは採取しにくかった。このことから、No.1孔の深部の泥岩は、浅部より軟弱であると推察される。

これに対し、No.2孔の下部泥岩層では、No.1孔試料と比較し、強度、空隙率、S波速度は小さく、pHは中性付近であることがわかる。すなわち、この泥岩は、強度およびS波速度が小さいことから、固結度が低く、土や粘土のような塑性体に近い、典型的

な軟岩であると考えられる。

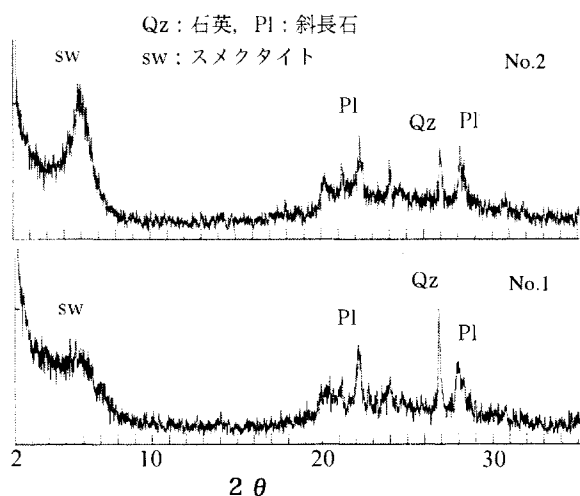
図10 岩石試料のX線分析結果

図10にNo.1孔およびNo.2孔それぞれの泥岩試料のX線分析（粉末法）結果を示す。図より、両者とも、主にスメクタイト、石英、斜長石からなる同様な鉱物組成を示している。とくに、No.2孔試料には、より多くのスメクタイトが含まれていることがわかる。すなわち、両者は、地質年代および鉱物組成とも極めて似かよった泥岩であり、同層上部の岩石（No.1孔）に比較し、下部岩石（No.2孔）は、スメクタイト含有量が多く固結度が低いことを考慮すると、下部岩石（No.2孔）は風化したと推測される。

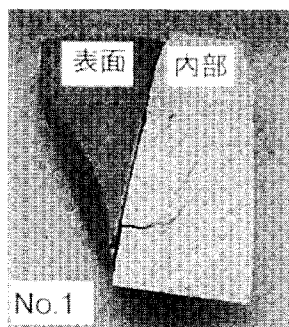
図11 試験片 (No.1) の破断面

図11は、No.1孔試験片の表面と内部（破断面）を示したものである。表面は黄褐色であるが、内部はNo.2孔試料と同様の淡灰色である。すなわち、No.1孔の試料は、短時間のうちに表面で化学反応が進んでいると考えられる。これに対し、No.2孔試料に色の変化はない。

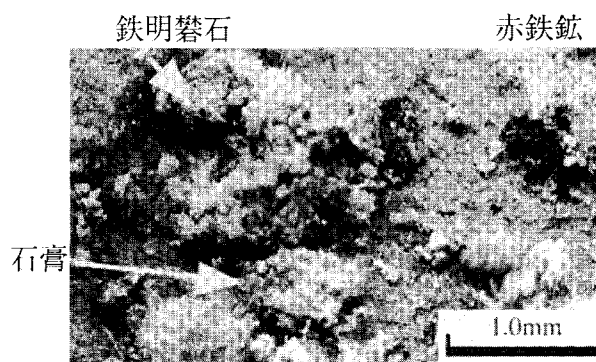
図12 試験片表面の酸化状態

図12にNo.1孔試料の表面の顕微鏡写真を示す。試料表面に析出した結晶は、色および形態から、鉄明礬石や石膏などの硫酸塩および赤鉄鉱と推察される。すなわち、No.1孔の泥岩は、水と空気の触れる領域で酸化反応を生じやすく、これによってpHが低くな

ると考えられる。なお、本泥岩試料からは黄鉄鉱が確認されなかったが、泥岩中の植物起源の硫黄とバクテリアの反応によって、酸化反応および硫酸塩の析出は可能であることが知られている⁽¹⁾。

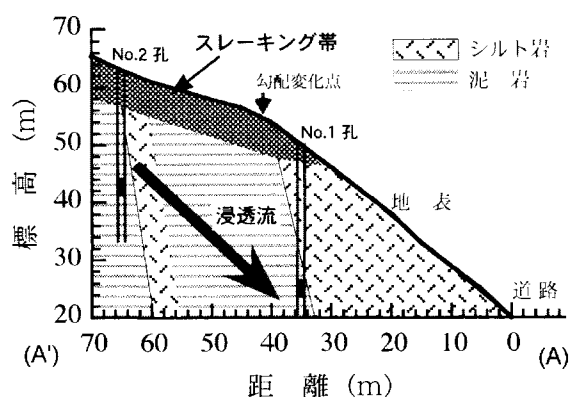
図13 路頭断面の風化モデル

スレーキングが生じるためには、含水状態とある程度の乾燥状態とを繰り返す必要がある⁽³⁾。したがって、この露頭の場合、表層から30mの深部で十分な乾燥状態になることは困難である。すなわち、泥岩層は、表層ではスレーキング、深部では浸透流による固結成分の流出によって、変質・劣化すると考えられる。

以上のことを考慮すると、露頭上方から浸透した雨水は、No.2 孔深部まで浸透した後、No.1 孔の深部へと浸透する経路を形成し、浸透した領域の岩石を劣化せたと推察される。

また、No.2 孔深部の泥岩は、地表に取り出してもNo.1 孔の泥岩のように酸化反応が進まないことから、浸透流は、この泥岩中の固結成分とともに、酸化物質も流出させてしまったと思われる。これら泥岩の酸化反応については、酸化物質の特定など、今後の調査が望まれる。

この結果、この地域に広がる新第三紀の泥岩層は、スレーキングおよび浸透流による固結成分の流出によって劣化しやすく、圧縮強度が著しく小さくなることがわかった。また、自然状態で風化したこの泥岩層の斜面の安定角は 20° 以下であることがわかった。したがって、この泥岩層を含む地層で斜面の開発をおこなう場合、泥岩層への雨水の浸透を防ぐ方策を検討するとともに、開発する斜面の勾配は、出来るだけ小さくする必要がある。
