田沢湖, 玉川ダム湖の底質堆積物の特性調査

Investigation on the Characteristics of Bottom Sediments in Tazawa-ko and Tamagawa-dam Lakes

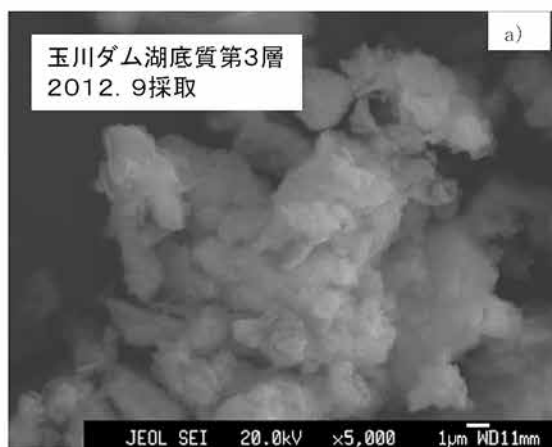
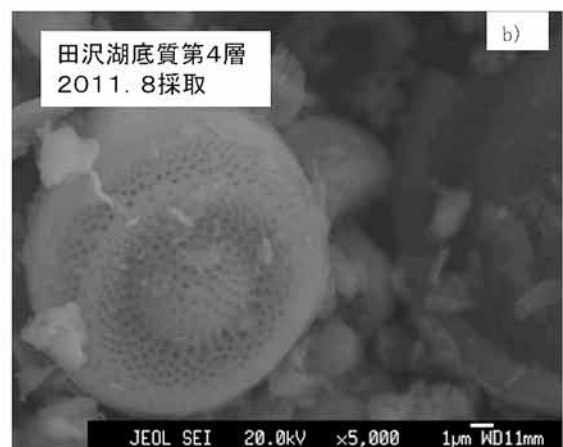
玉川ダム湖底質第 3 層及び田沢湖底質第 4 層の SEM による表面観察の結果を図 4 a), b) に示す. 玉川ダム底質では各層であり大きな差異は見いだされなかったが, 層状及び非晶質様の沈殿物に加え, 柱状の結晶性物質の混在が認められた. 田沢湖底質では, 第 1 層及び第 2 層では玉川ダムと同様な形状のものが多く観察されたが, 第 3 層及び第 4 層には円盤状の物質が多く見られるようになった. 倍率 5000 倍の SEM 像を見ると図 4 b) に見られるように無数の小さい空孔が観測され, 円盤状の物質は珪藻

の死骸であると確認された.

図4 採取された柱状コアサンプルの SEM 写真. a) 玉川ダム底質第 3 層 (男神橋橋脚下部で 2012 年 9 月採取), b) 田沢湖底質第 4 層 (湖心部で, 2011 年 8 月採取)

がわかった。玉川ダム湖では、第4層のFeが多少少ないが層間で大きな変化は見られなかった。一方、田沢湖では、第3層で比較的明らかに堆積量が減少していた。コアサンプルの写真で見られたように、田沢湖底質の第3層目が灰色を呈し、SEM観察にみられた珪藻の死骸の増加に対応していると考えられた。
