秋田南西地域における泥岩の力学特性

Mechanical Properties of the Mudstone in the Southwest
Area of Akita Prefecture.

At Iwaki-cho(southwest area of Akita Prefecture), a slope failure occurred at a rock cut site for a highway. We investigated its geological structure, physical and mechanical properties, and weathering characteristic.

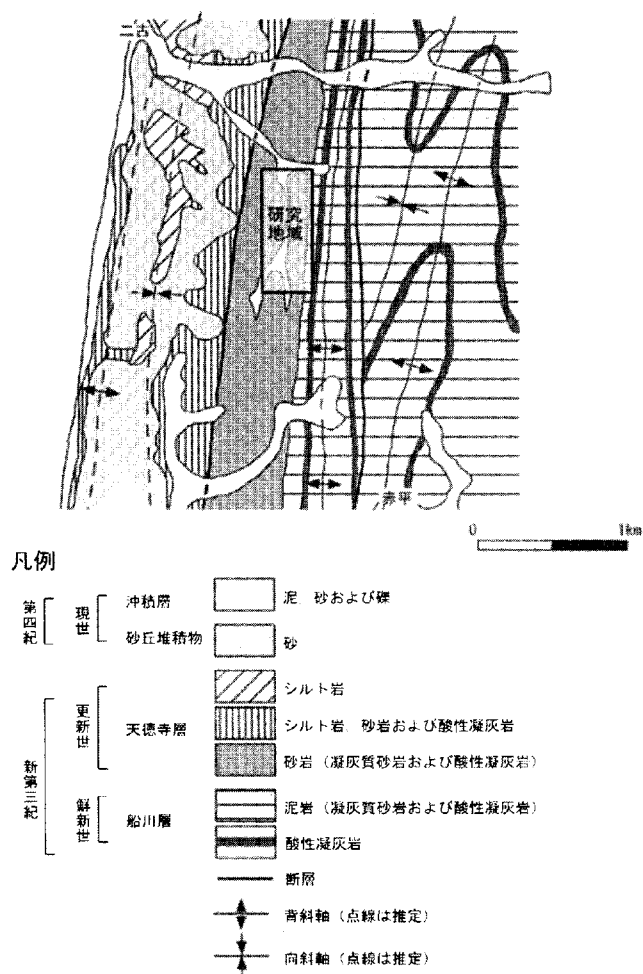
図1 調査地域の地質図

図1に今回の調査地域の地質図を示す。図より、日本海沿岸道路の開発およびアクセス道の整備にあたっては、海岸線に平行して南北に伸びる天徳寺層（新第三紀）の調査・研究が重要と考えられる。本論では、図中の天徳寺層内の研究地域について、調査・研究をおこなった。

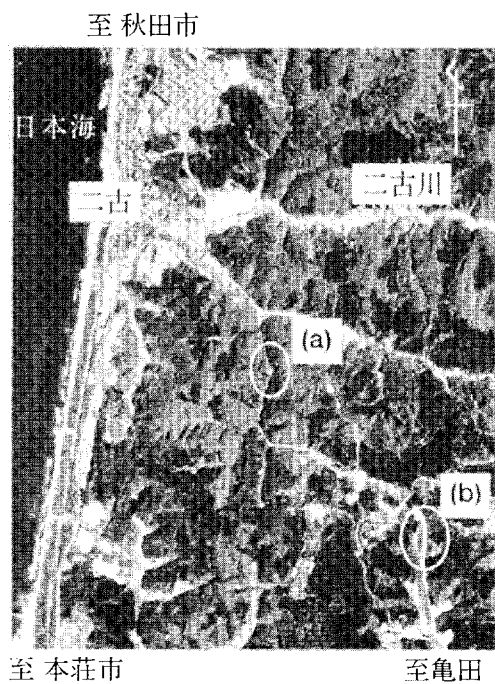
図2 調査地域航空写真

図2にこの地域の航空写真を示す。沿岸の二古地区は二古川の扇状地であるが、その他の大部分は山岳地形である。この地域を東西に貫く二古－亀田線は、沿岸の二古地区から図中の（a）および（b）を通過して内陸の亀田地域に至る道路である。従来、この道路は二古川支流の水文に沿って建設されていた。
